エバーグリーンエルム

イメージプラン 2021.04.08

エバーグリーンエルム カラープラン

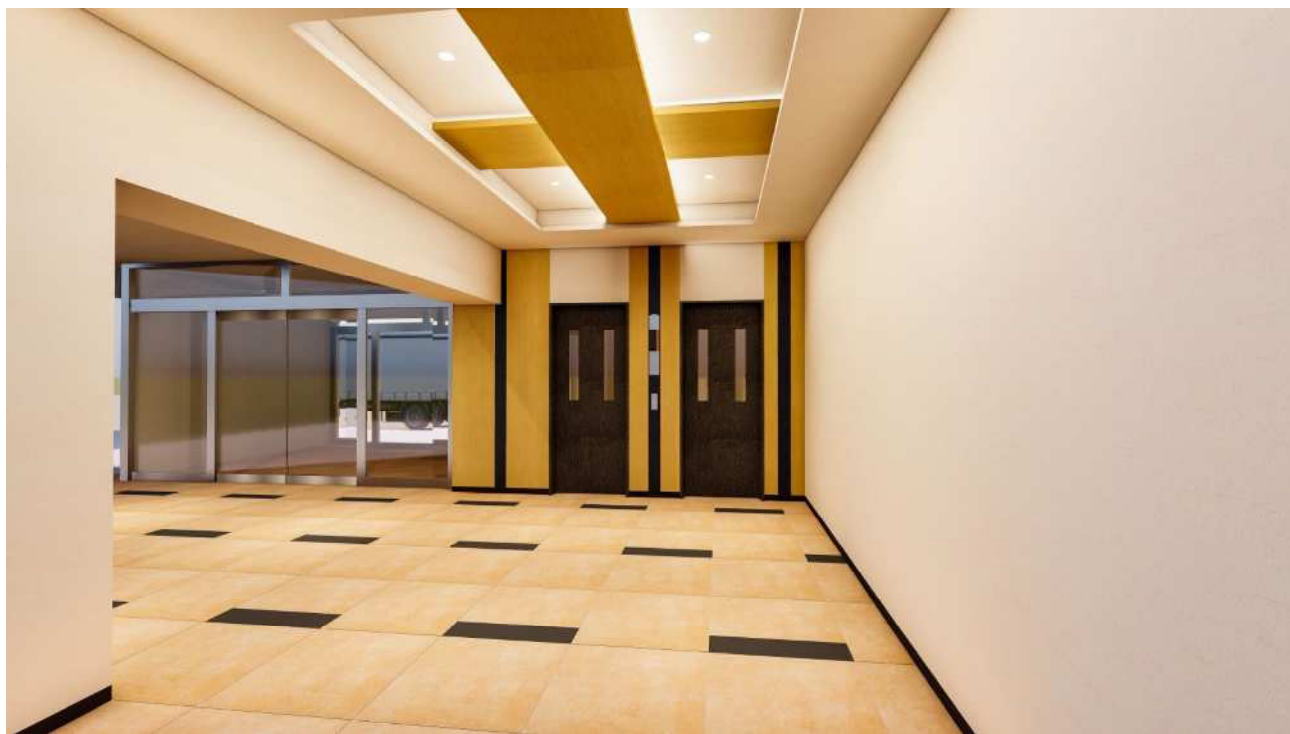
1階エントランス

◇エントランスは広く明るいイメージとする。
EV前は木目パネルを設置し折り上げ天井からの間接照明で演出する。
天井と壁は白より淡いベージュとして印象をやわらげる。

◇天・壁

壁22-87C
<日塗工>

◇意匠パネル

BB-2081
<ア佚>

AP-710M
<ア佚>

◇床

IPF-615/SLT-6
<INAX>

IPF-600/SLT-4
<INAX>

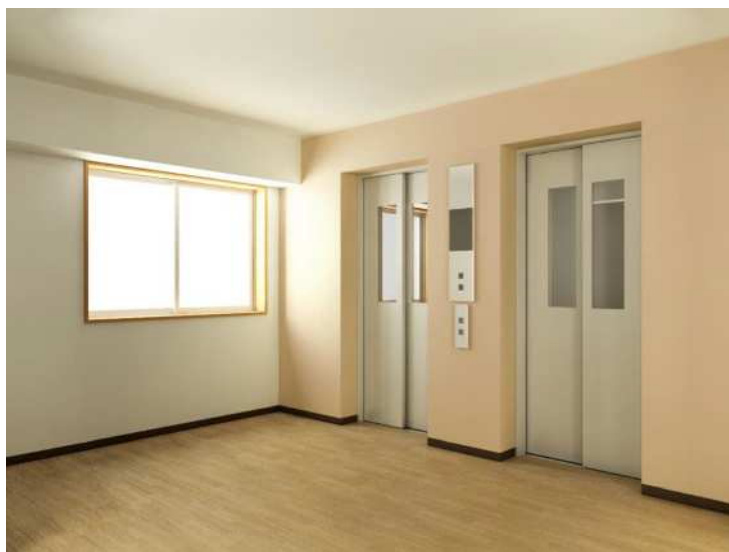
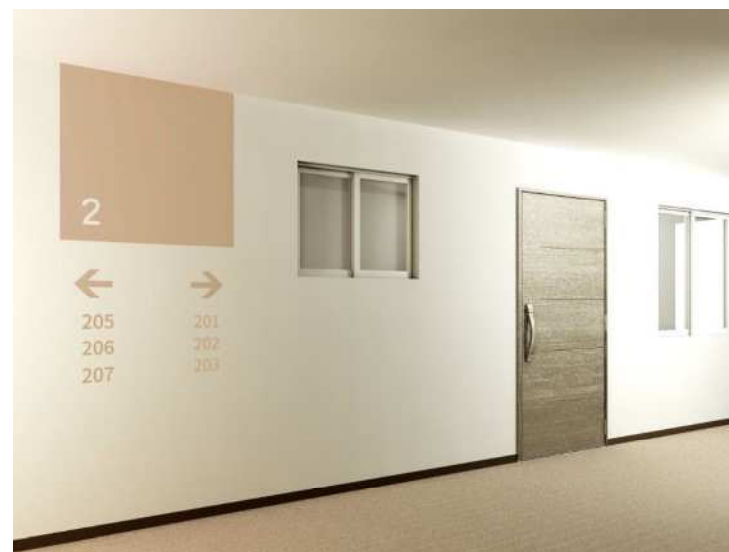
2階EV前

◇エレベーター前のアクセントカラーと各階サインカラーを統一する。
上の階ごとにグラデーションで階数の視認性をつける。
色相が変わればイメージが変わるので、バリエーションを試案できる。

壁22-87C
<日塗工>

床NS807
<東リ>

RS2 HM51 W-19

床NS866
<東リ>

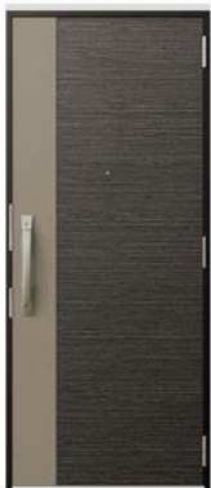
インターホン
KS-NPC560A

※画像のハンドルは変更となります

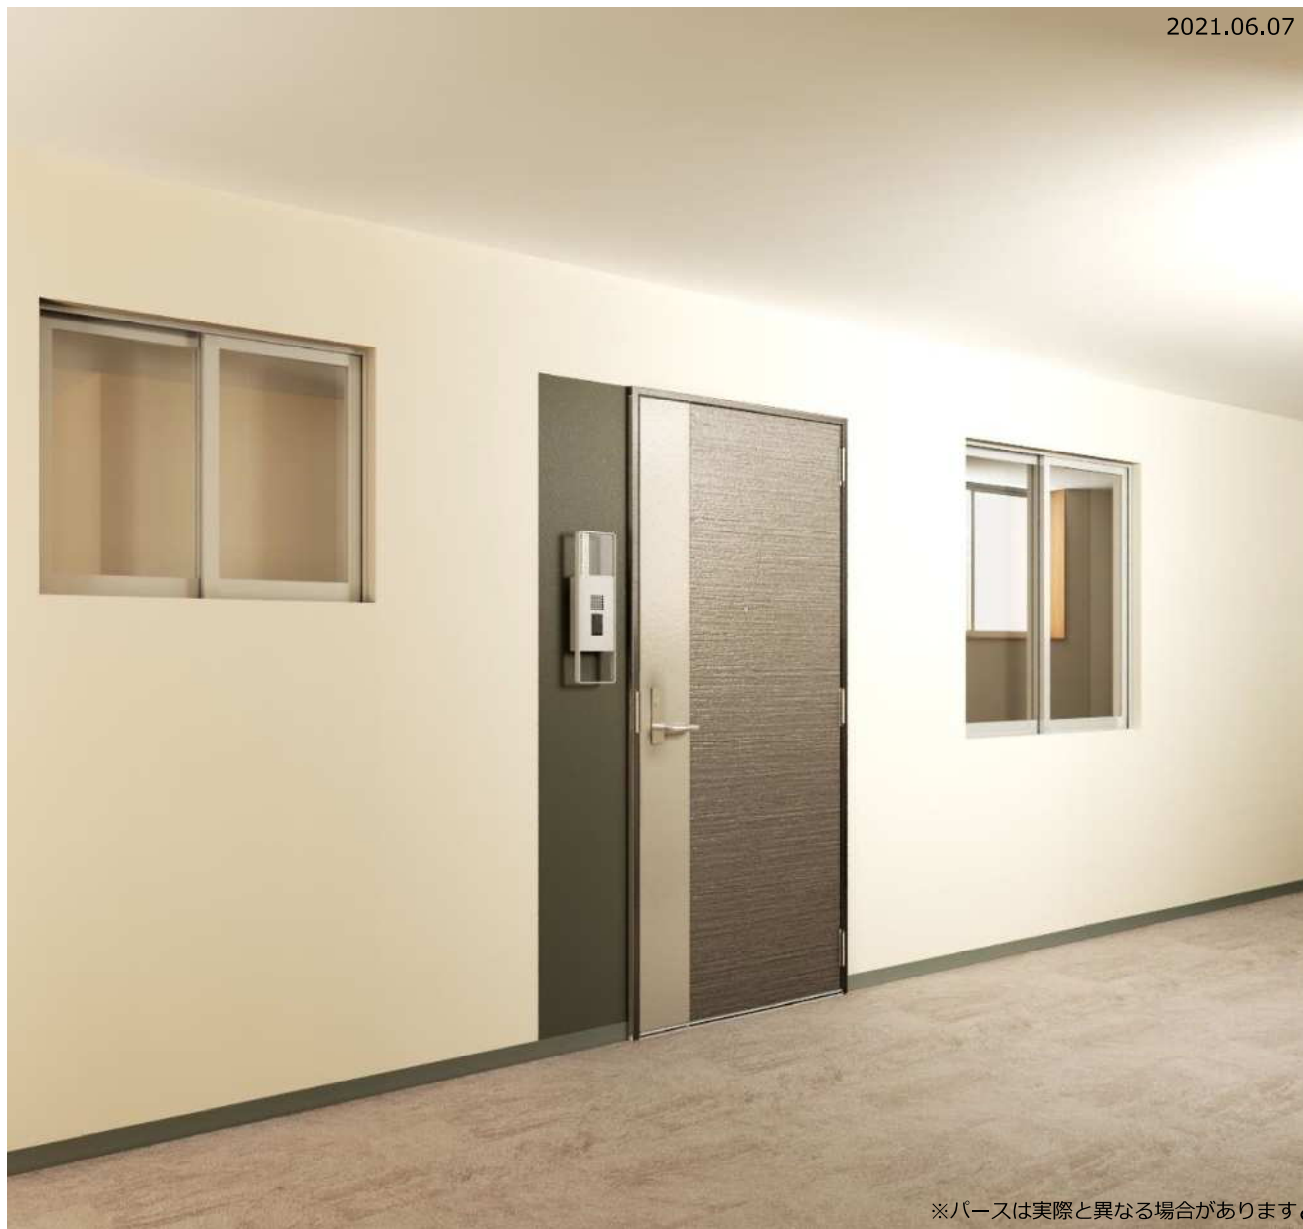
共用通路

壁K-19-90C<日塗工>

アクセントKN-35<日塗工>

床材ノリツト®PX-821

RS II FS01
217°ラックウォーク横木目

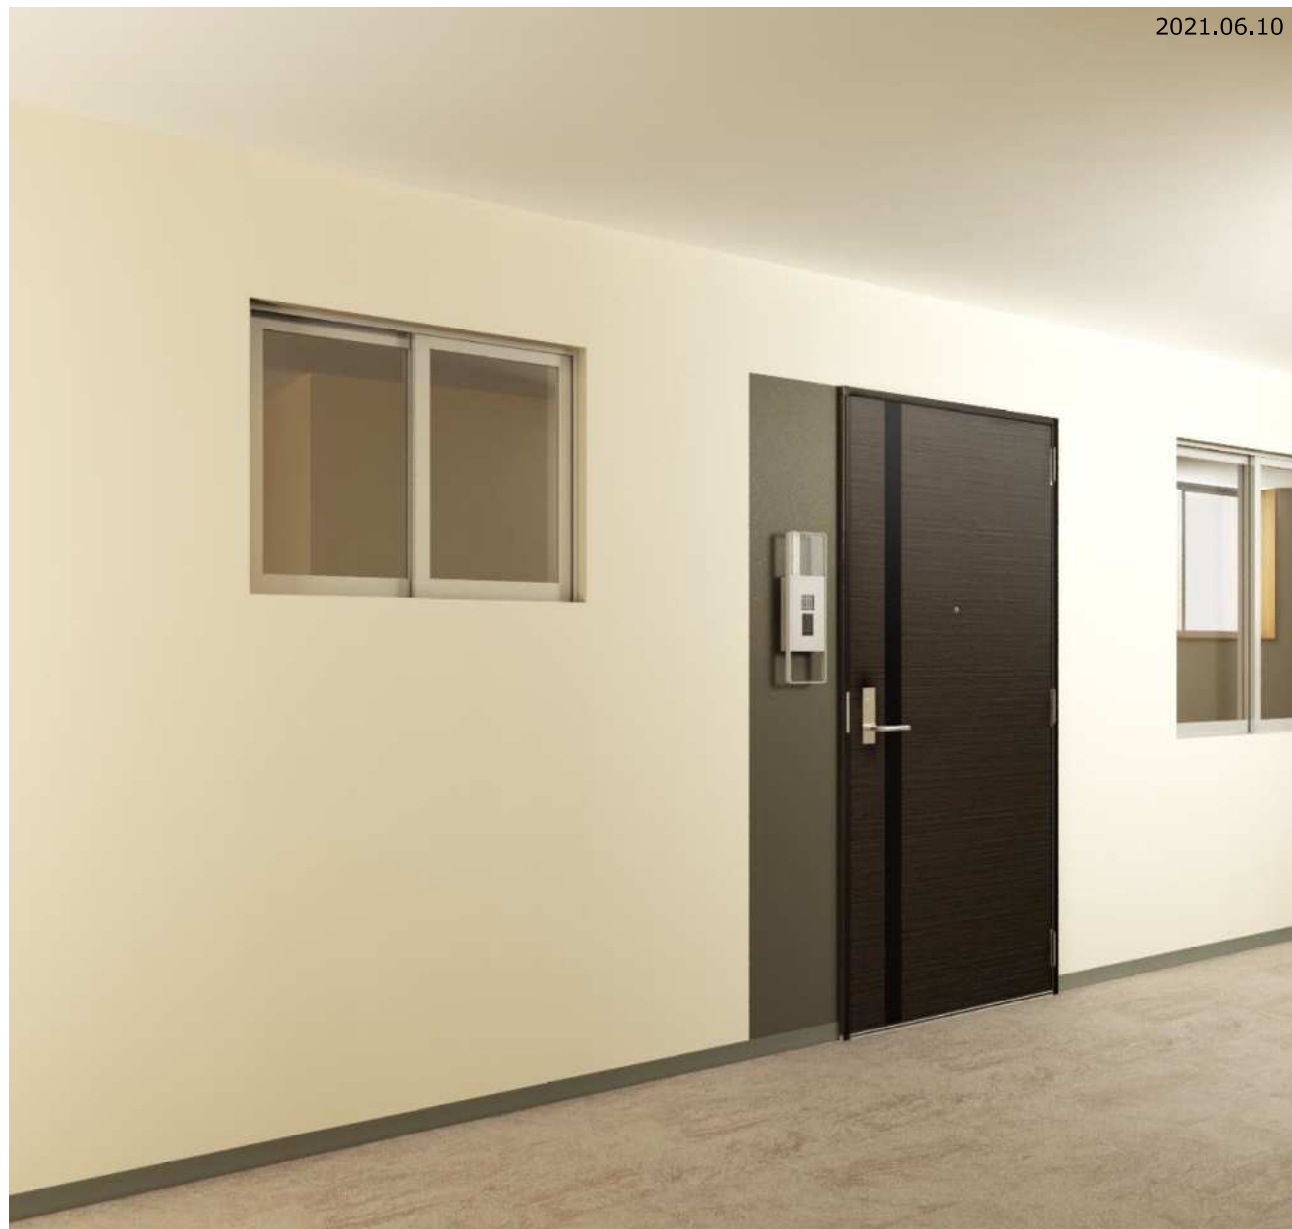
共用通路

壁K-19-90C<日塗工>

RS II S01
217ブラックオーク横木目

アクセントKN-35<日塗工>

床材ノスタロッドPX-821

ソフト巾木

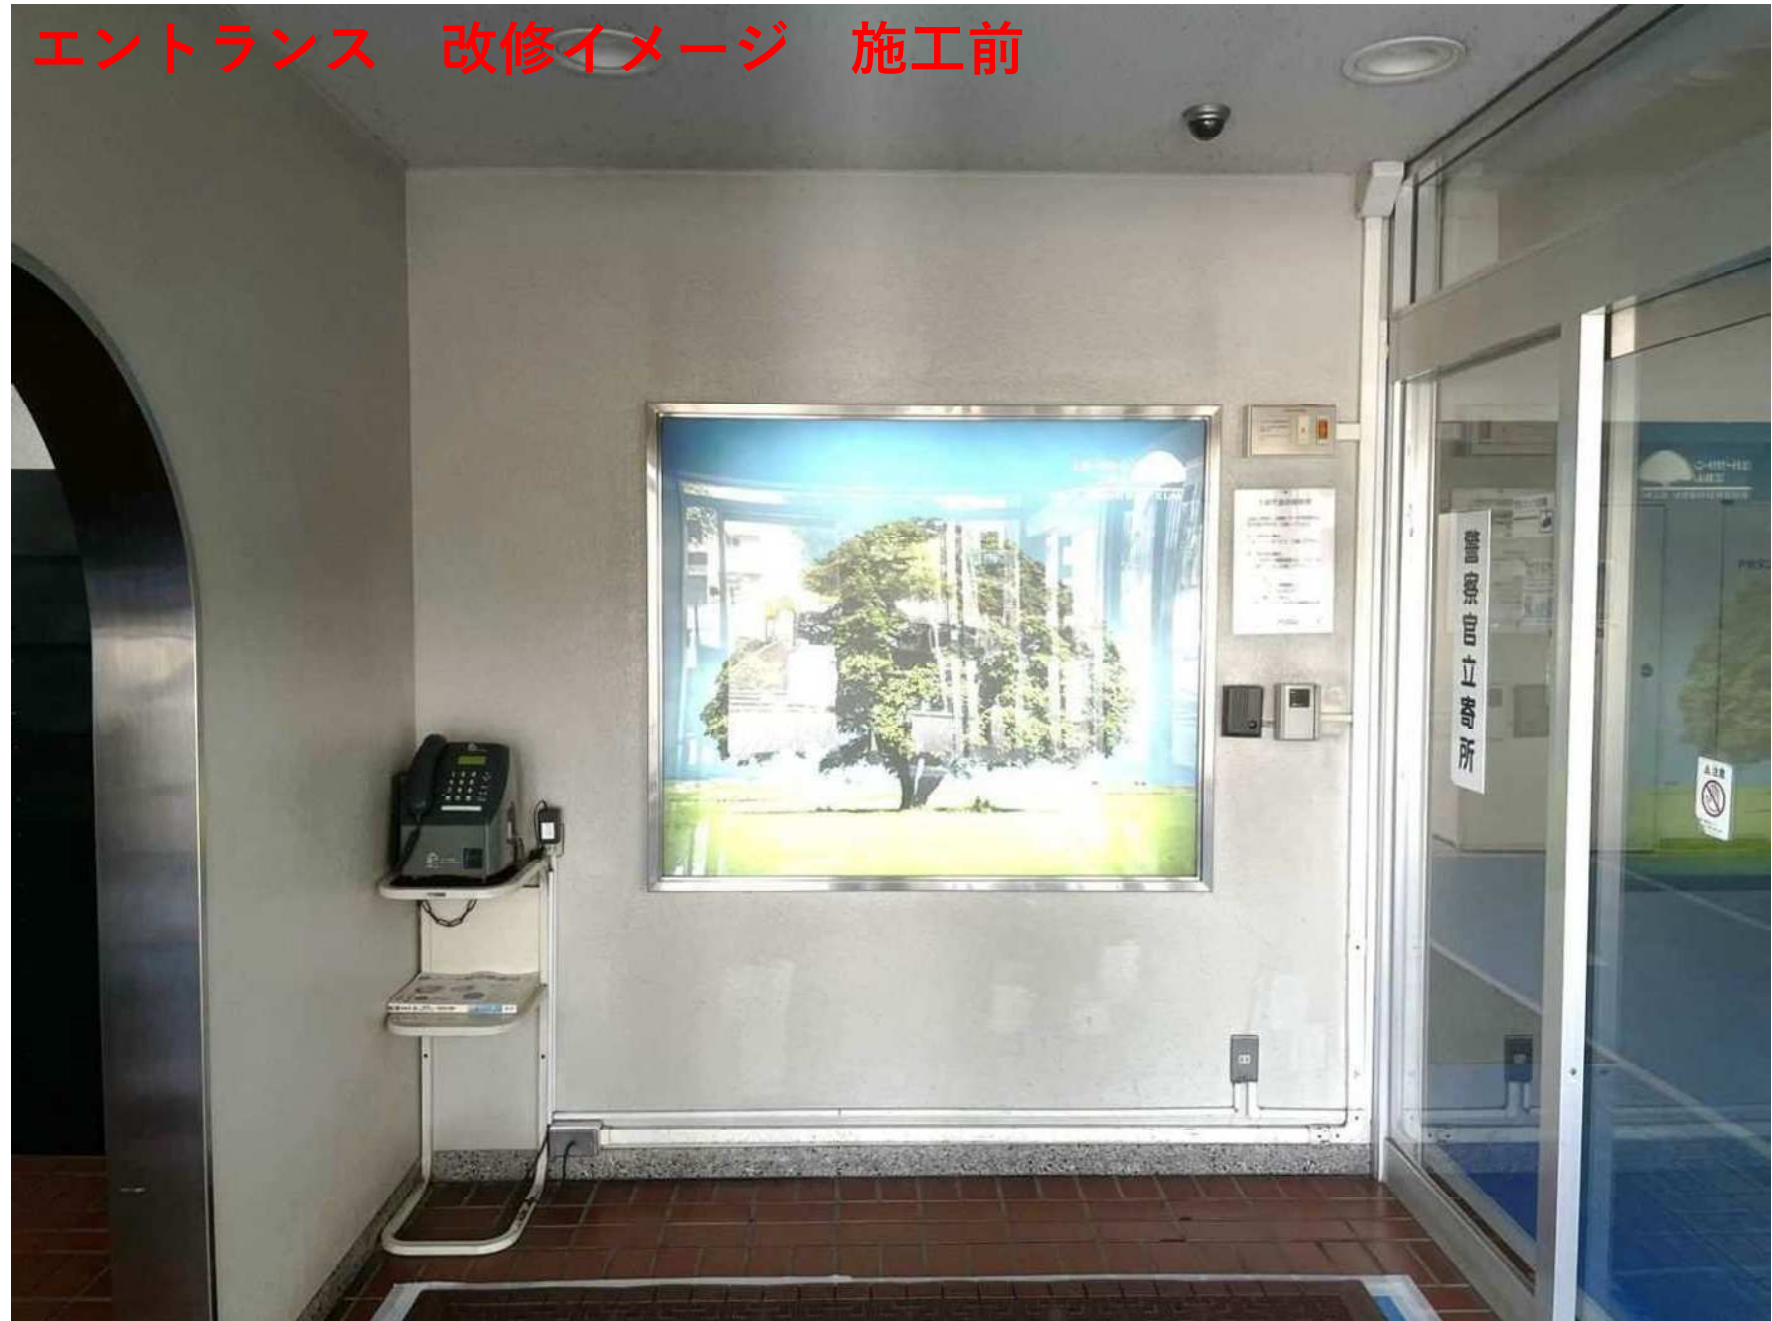
エントランス 改修イメージ 施工前

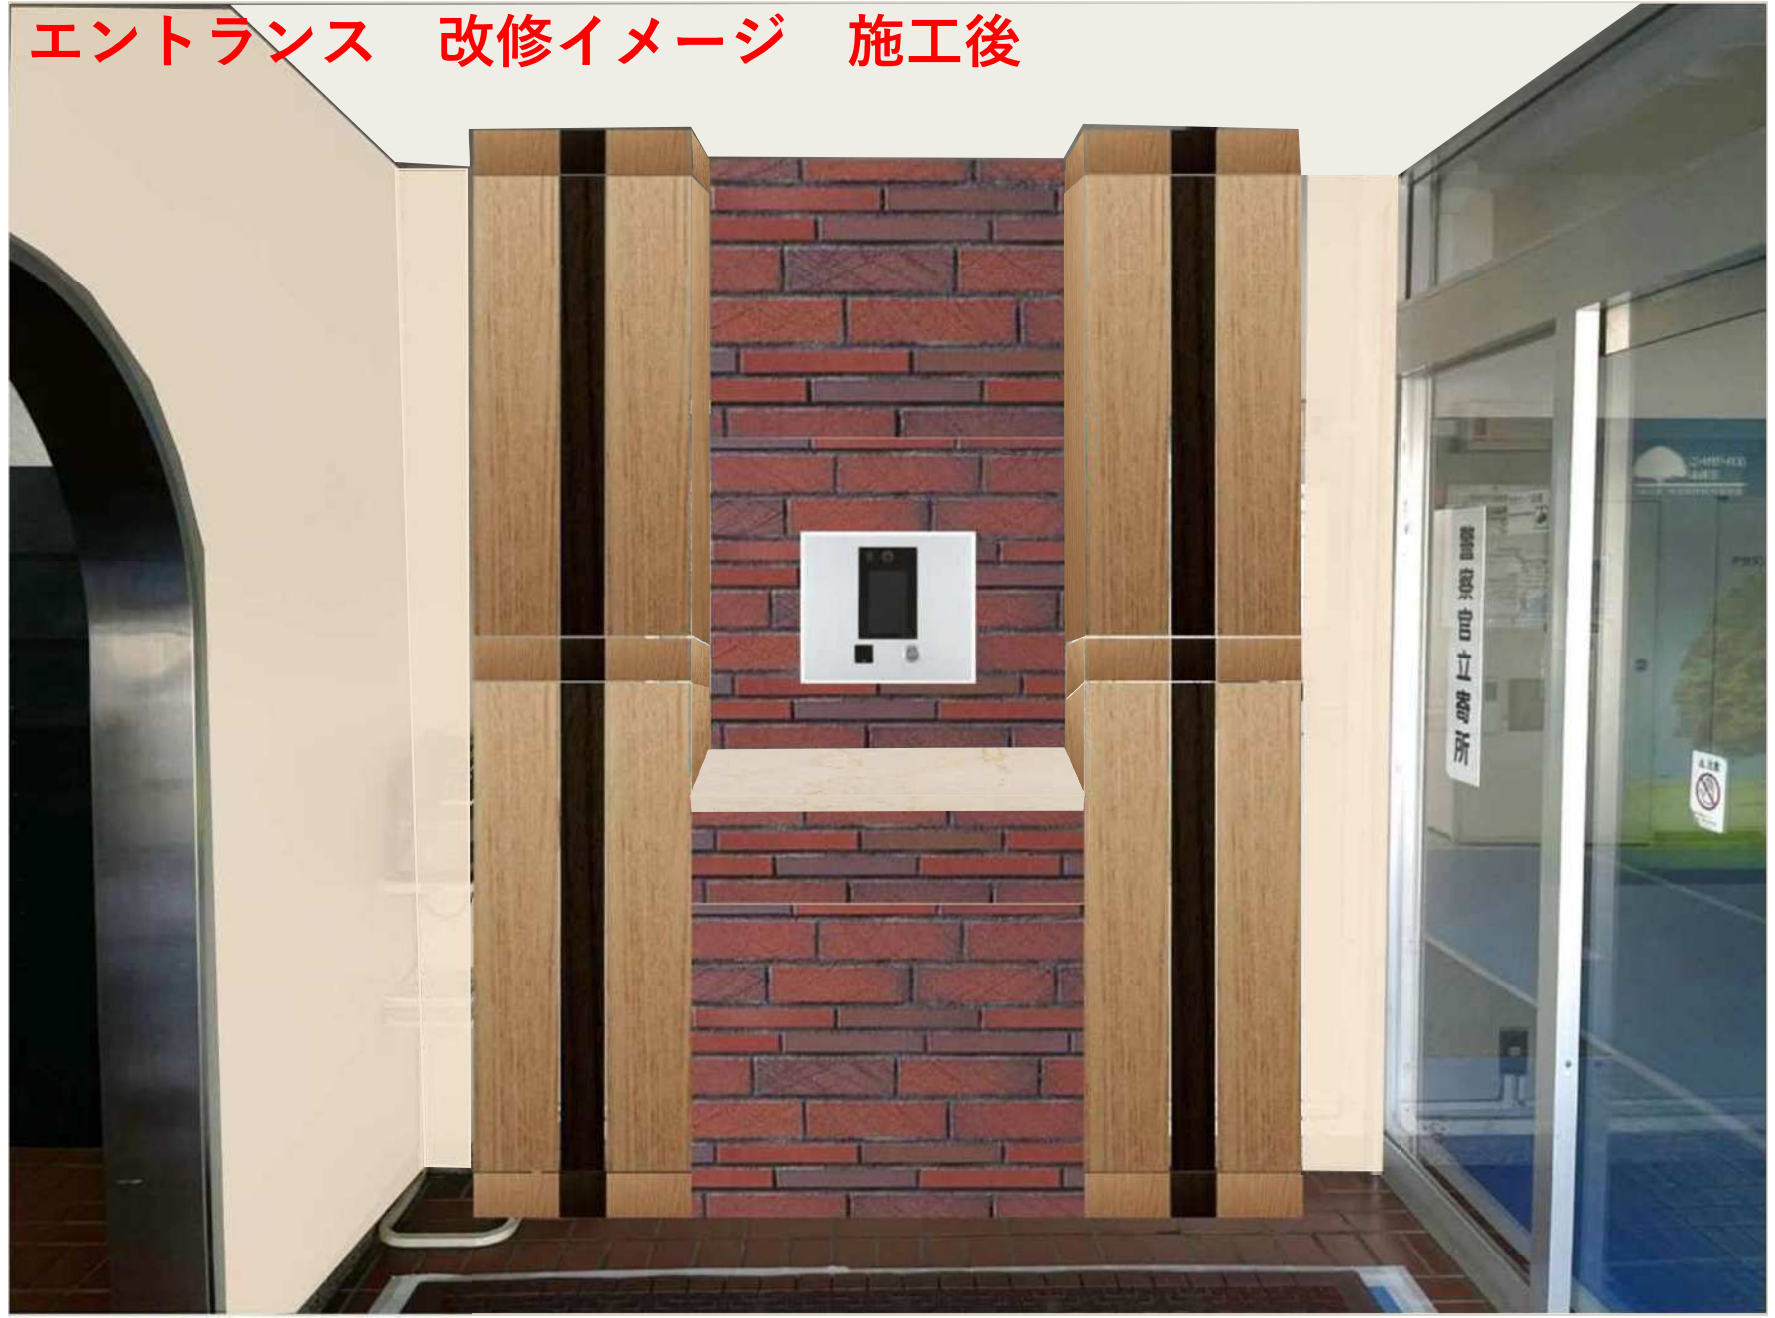
エントランス 改修イメージ 施工後

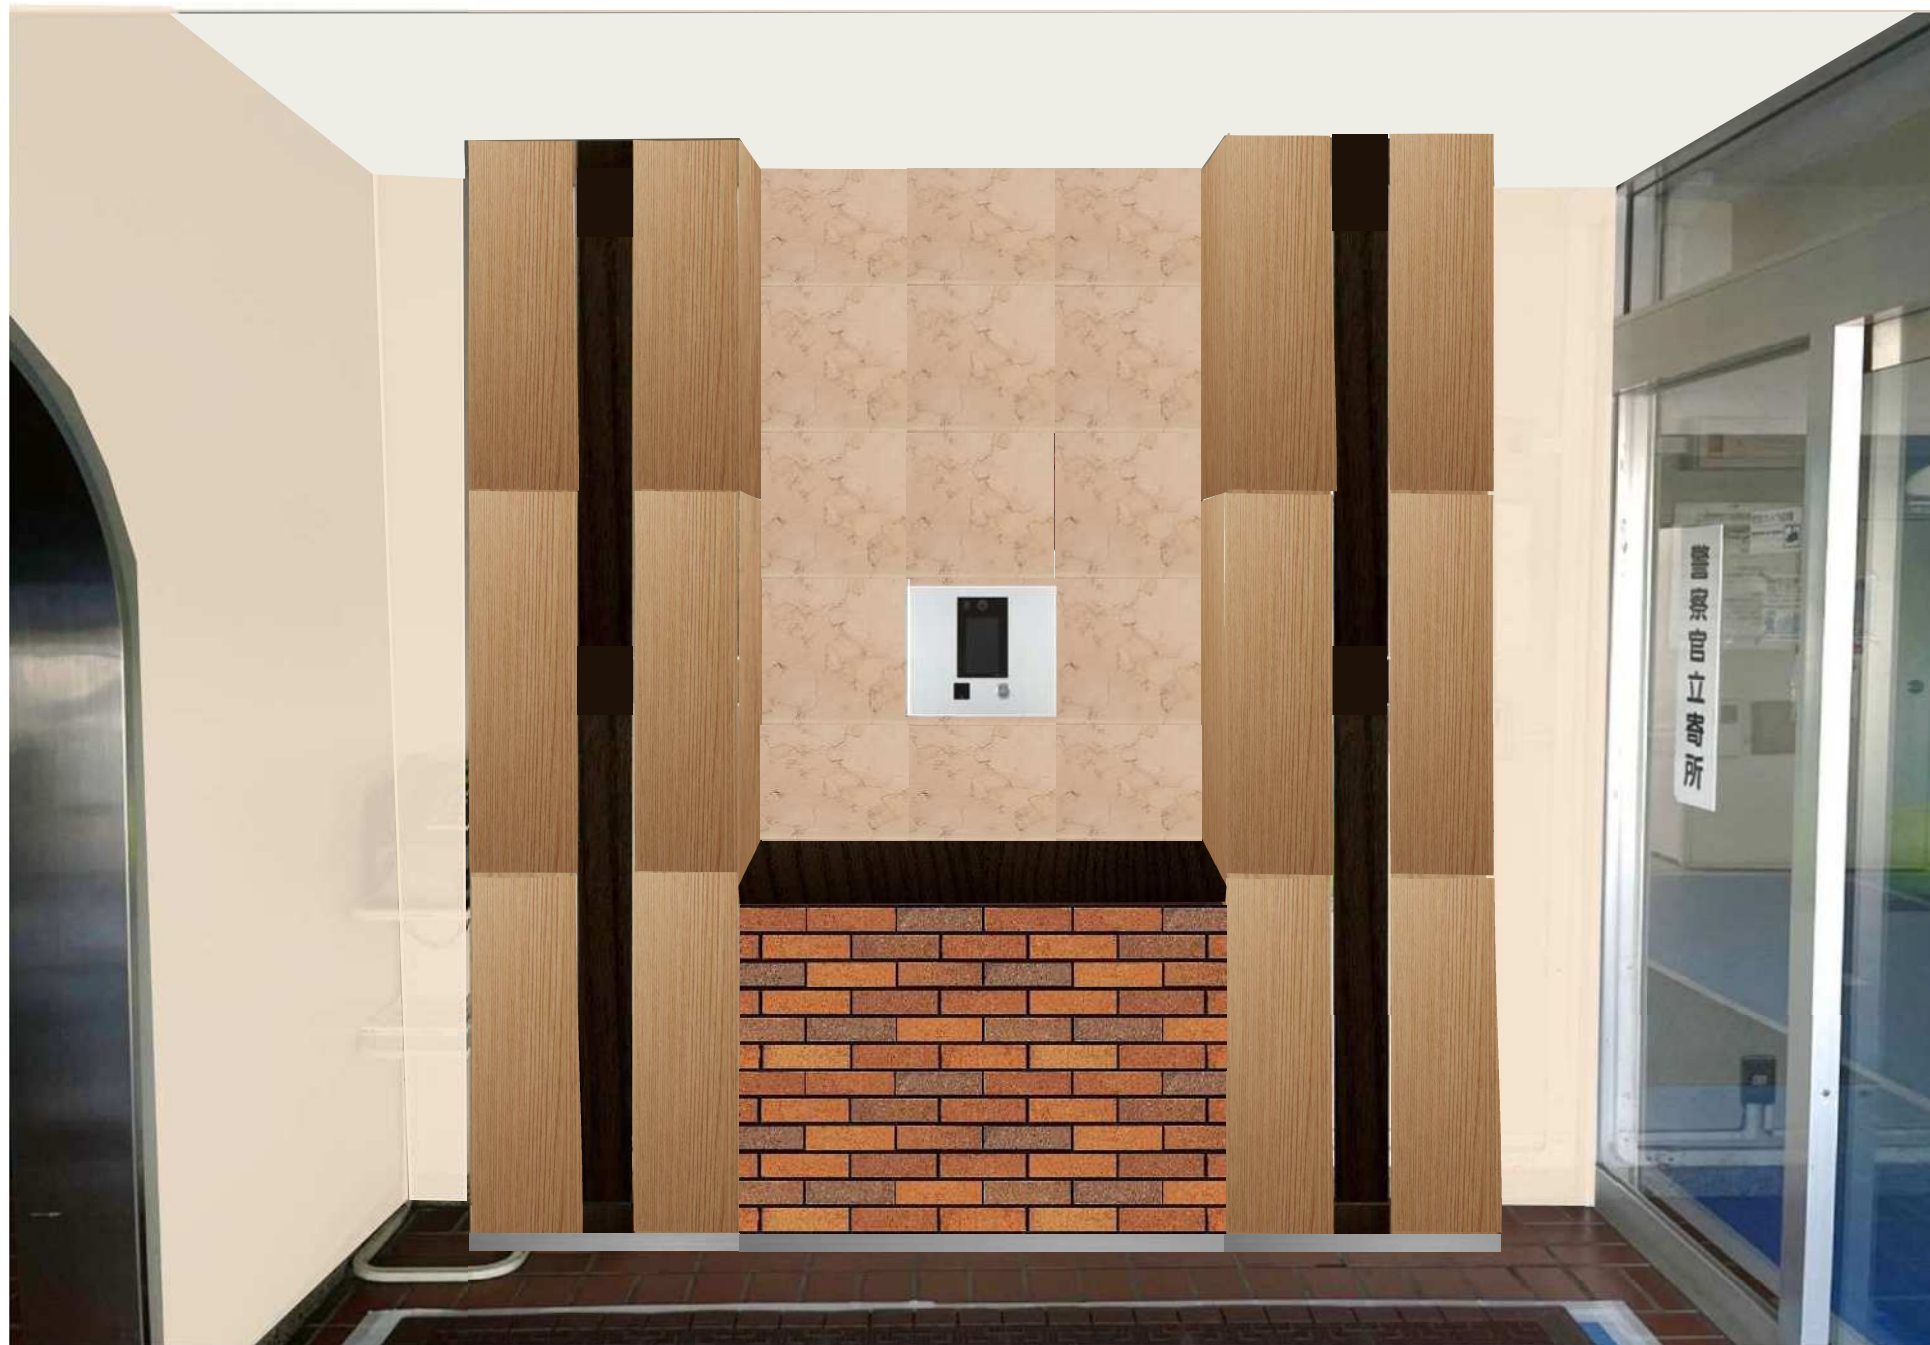
エントランス 改修イメージ 施工後

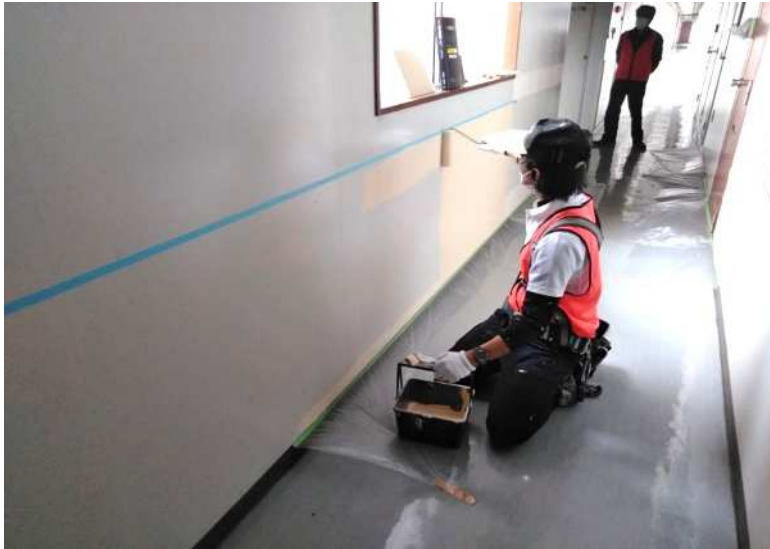
位置： 共用廊下
撮影日： 2021年5月21日

試験施工

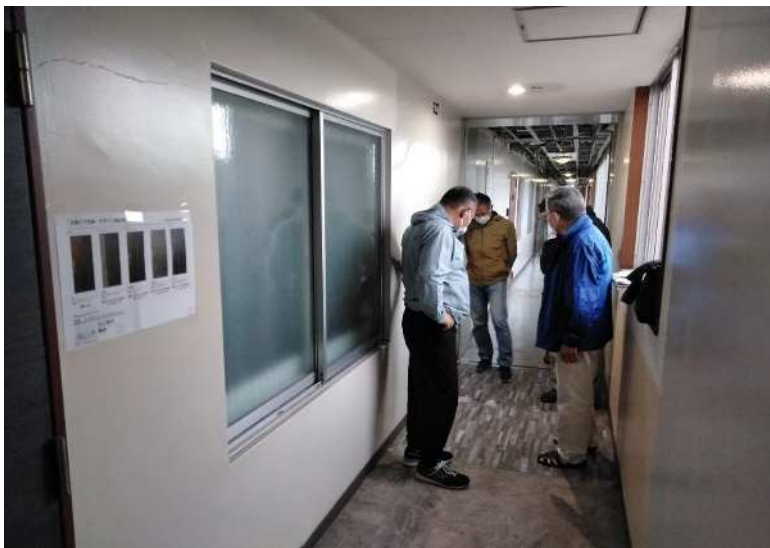
位置： 共用廊下
撮影日： 2021年5月30日

試験施工確認会

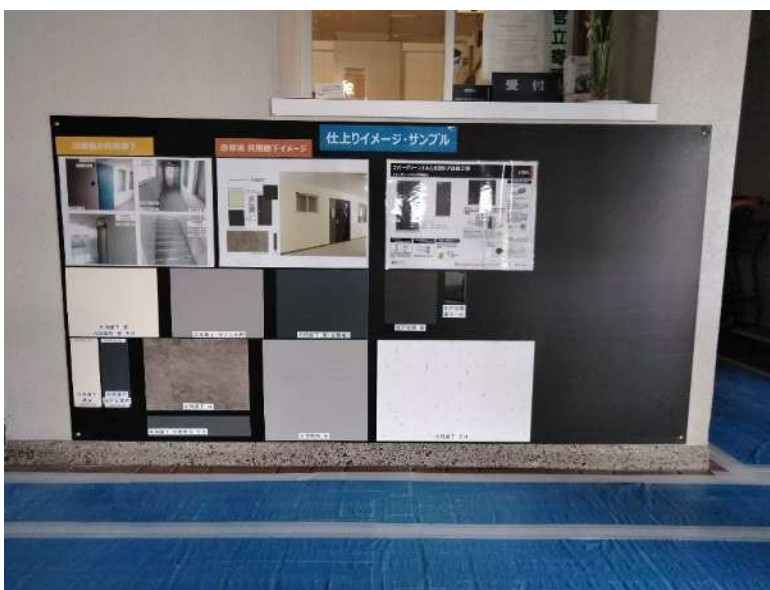
位置： 共用廊下
撮影日： 2021年6月11日

仕上がりイメージ
サンプルボード掲示
